神経麻酔分野コネクタ 破損に注意してください

一般社団法人 日本産科麻酔学会 広報委員会

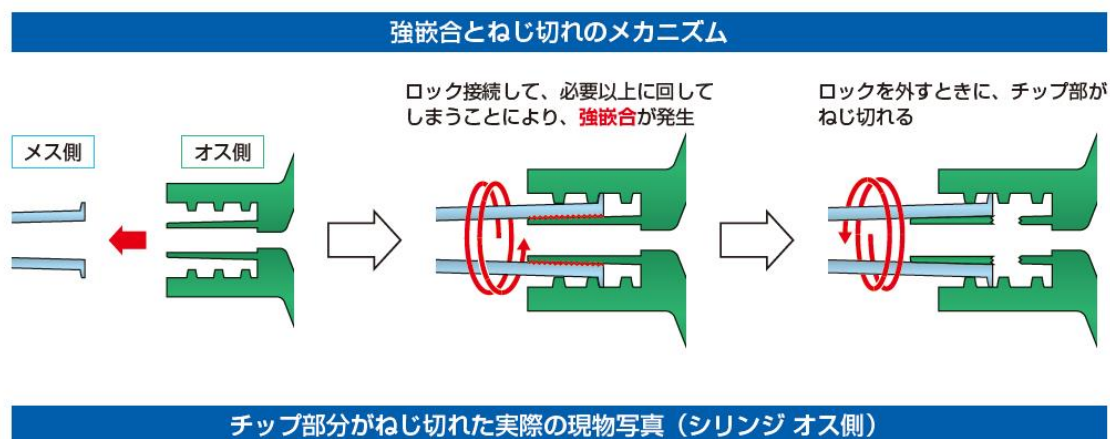
ロック接続時に嵌合が強くなりすぎ、オス側（シリンジなど）のチップがねじ切れる事例です。

チップ部分がねじ切れた実際の現物写真（シリンジ オス側）

ロック部（底部）

ロック部（側面）

ロック部（内面）

この破損は、製品不良を原因とするものではなく、神経麻酔分野規格（ISO80369-6）で規定されているチップ部の形状や素材が原因と推測されます。

複数社の製品で同じような事象が観察されています。

コネクタ接続時にロック部ネジを締めすぎないことで、破損を減らすことができると考えられます。
